ULKOALUEIDEN INVENTOINTI JA KUNTOARVIOINTI

Esimerkkinä Turun Ylioppilaskylän itäpuoli

Ammattikorkeakoulun opinnäytetyö

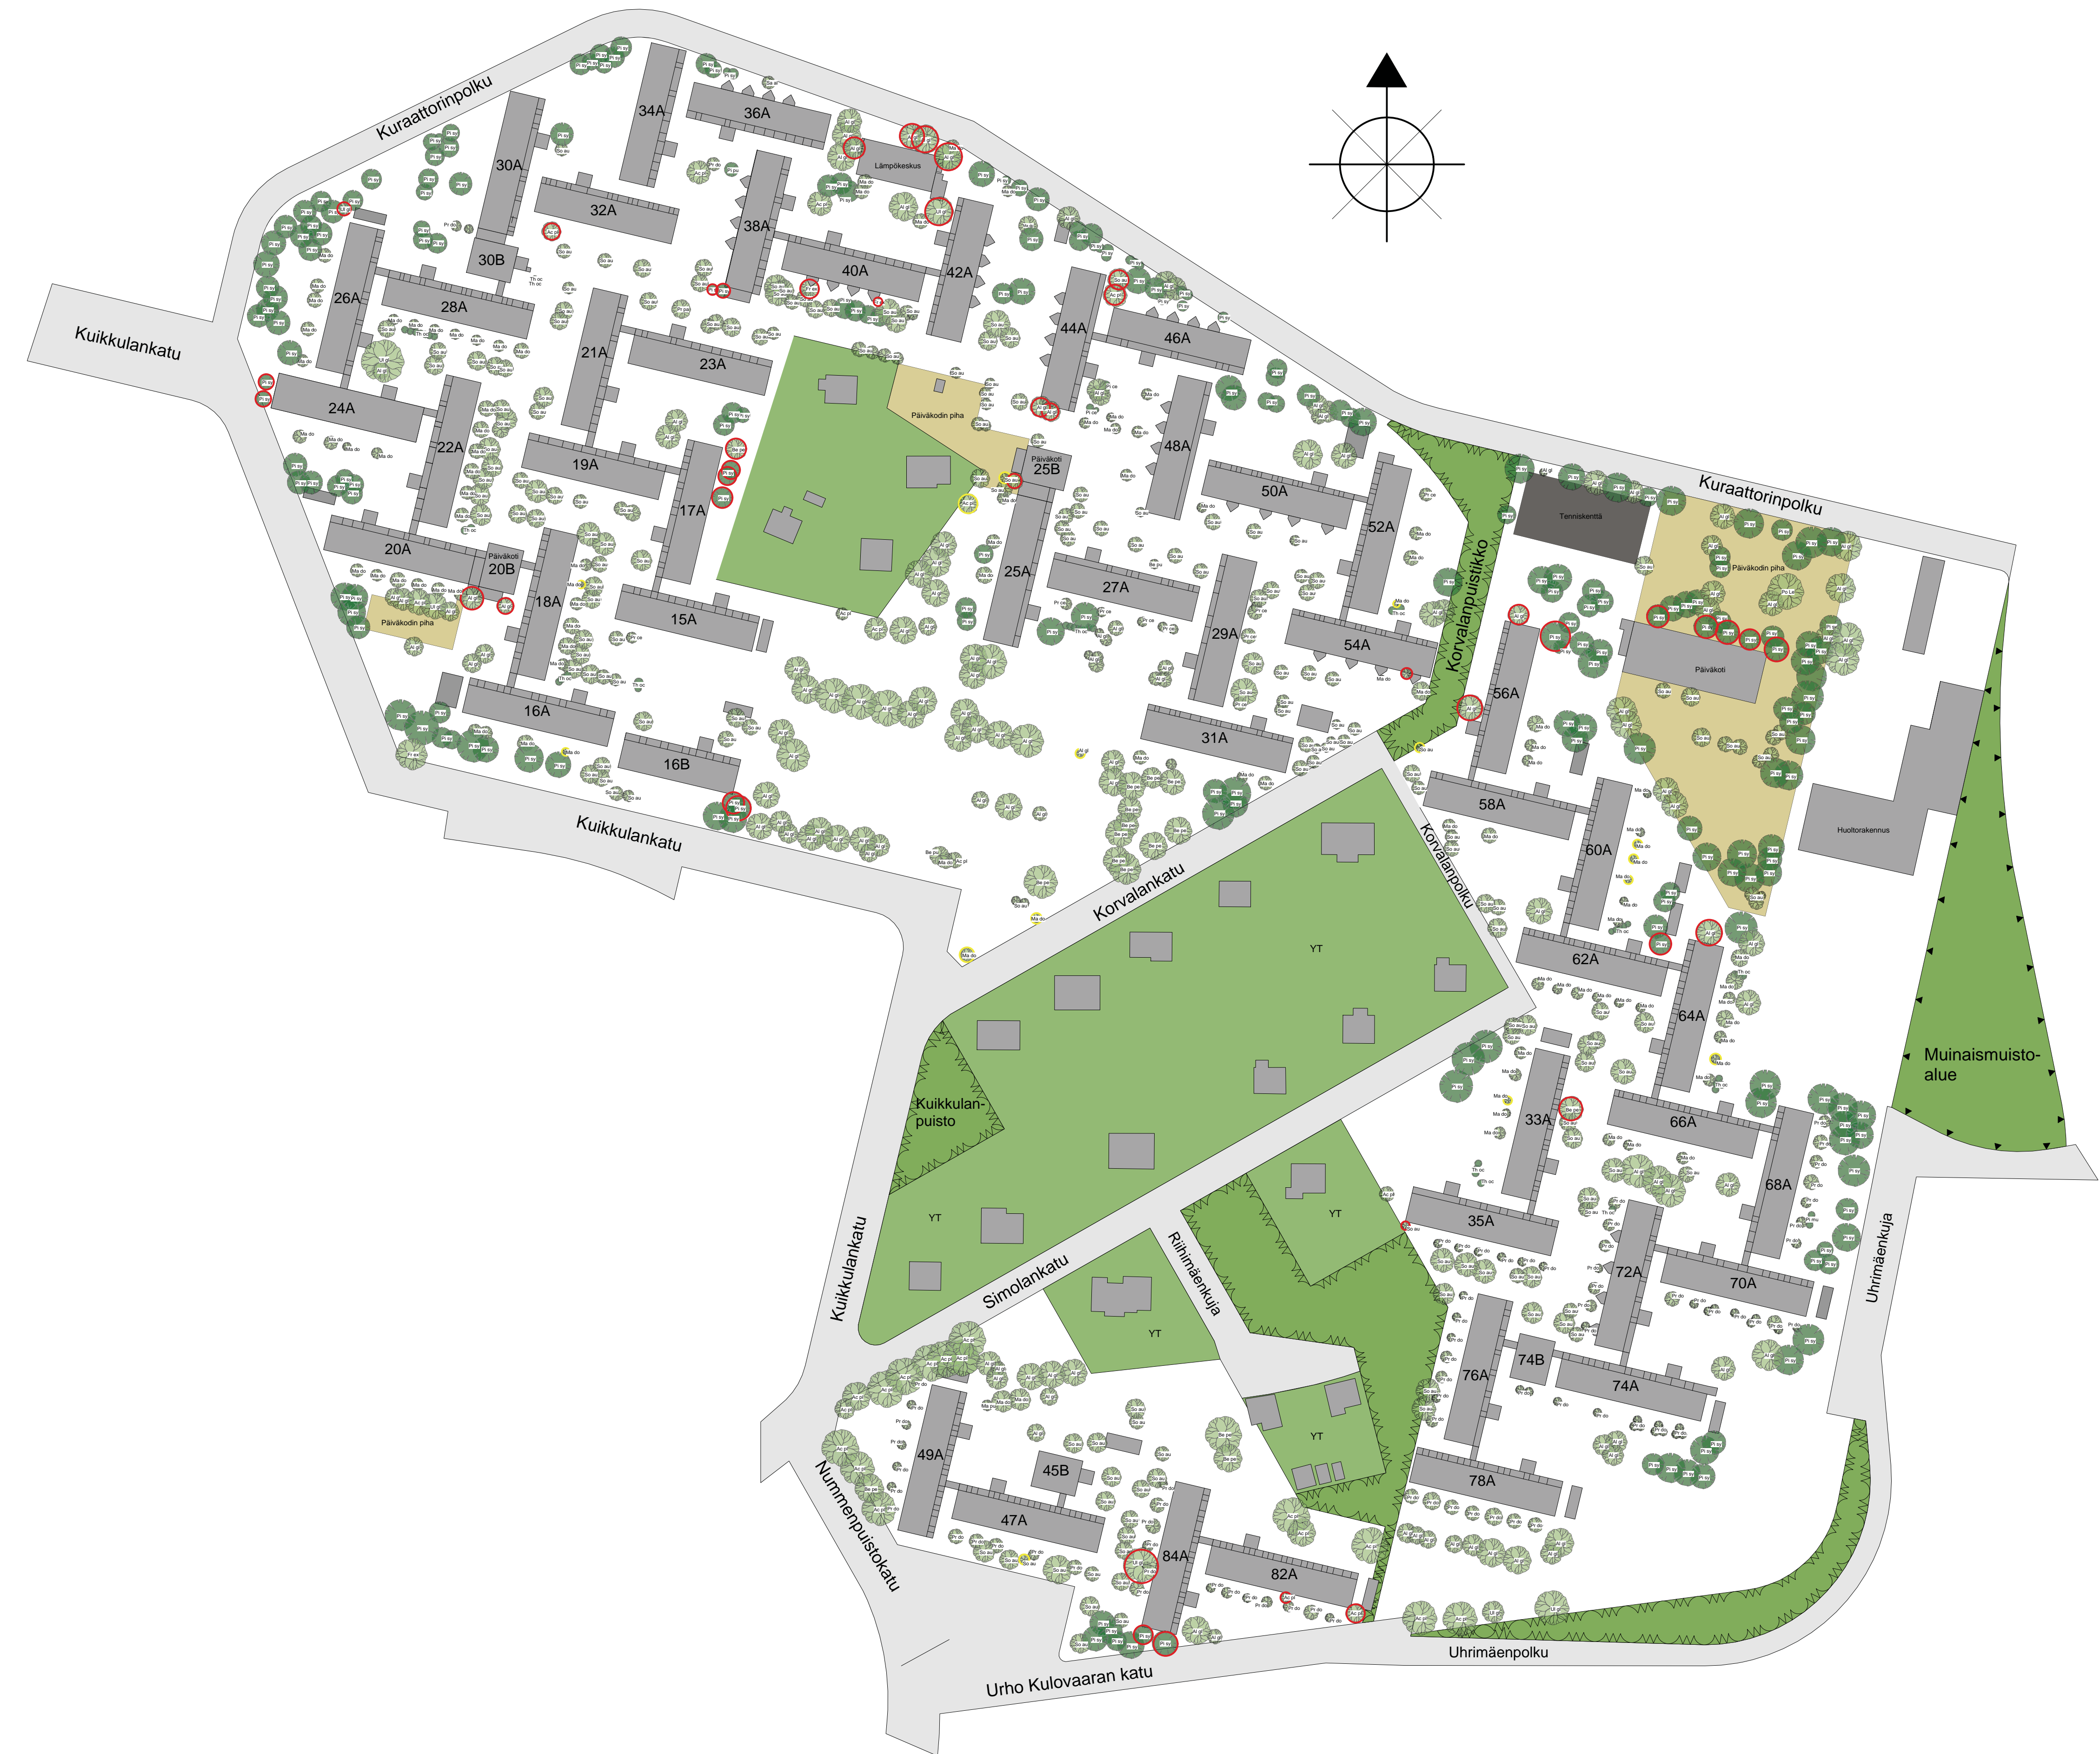
KUNTOARVIOINTIKARTTA, PUUT

Ylioppilaskylän itäpuolella on jonkin verran huonokuntoisia puita, erityisesti hedelmäpuita, jotka tulee kaataa pois. Monessa puussa on myös runkovaurioita. Karttaliitteeseen 4 on merkitty silmämääräisesti kuntoarvioidut huonokuntoiset ja kuolleet puut, jotka tulee poistaa. Tässä liitteessä poistettavaksi arvioidut puut ovat olleet ulospäin selvästi lahonneita tai täysin kuolleita puita.

Osa itäpuolen puista kasvaa myös liian lähellä rakennuksia, mikä voi aiheuttaa monenlaisia ongelmia. Puiden juuret voivat tukkia viemäreitä ja salaojia sekä tunkeutua kiinteiden rakenteiden halkeamiin, joita juuret voivat kasvaessaan laajentaa. Lähellä rakennusta kasvavien puiden lehdet tukkivat myös rakennusten vesirännejä. Pienet puut voivat kasvaa 2 -3 metrin etäisyydellä rakennuksesta, mutta isoiksi kasvaville puille suositellaan 8 -10 metrin etäisyyttä rakennuksesta. (Räty 2007, 24.) Karttaliitteeseen 4 on merkitty myös liian lähellä rakennusta kasvavat puut, jotka suositellaan poistettaviksi. Karttaan on merkitty alle 5 metrin päästä rakennuksesta sijaitsevat isoiksi kasvavat puut kuten männyt, koivut, vaahterat ja jalavat. Karttaan merkityt pienehköt puut kuten pihlajat sijaitsevat taas alle 2 metriä rakennuksesta.

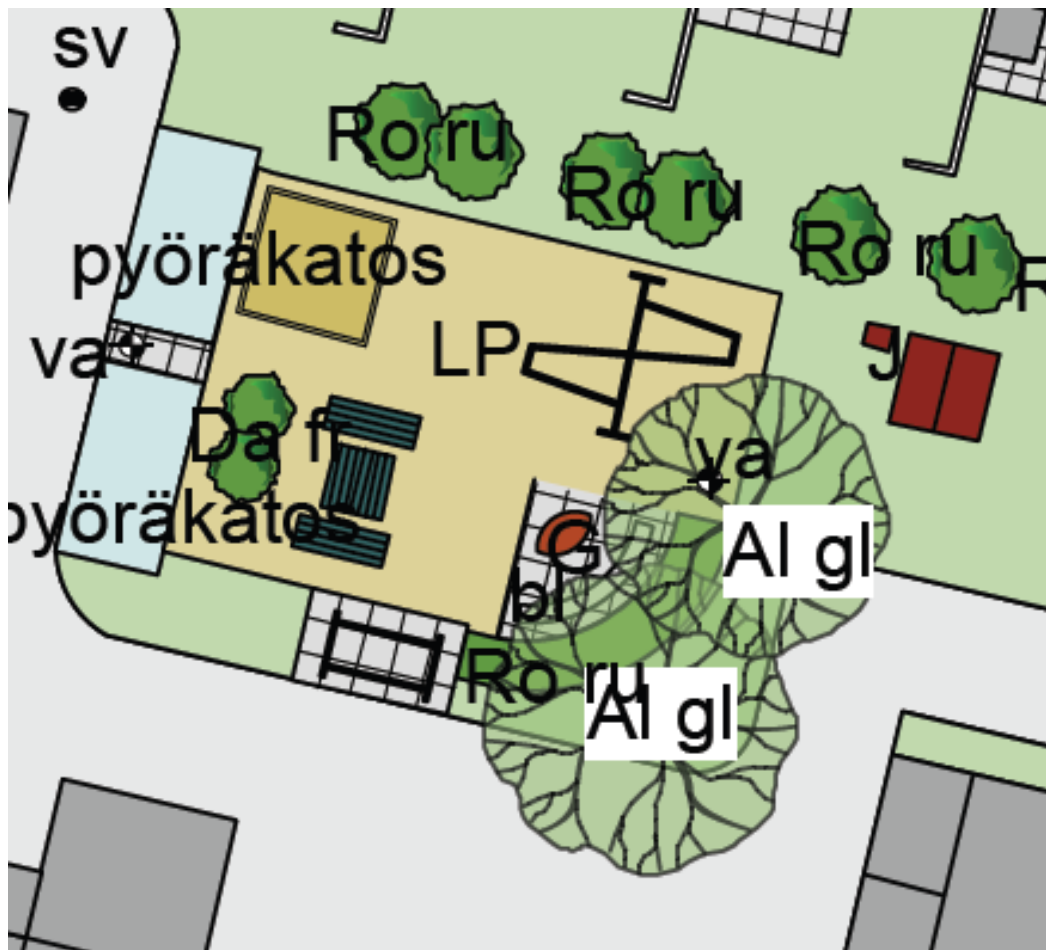
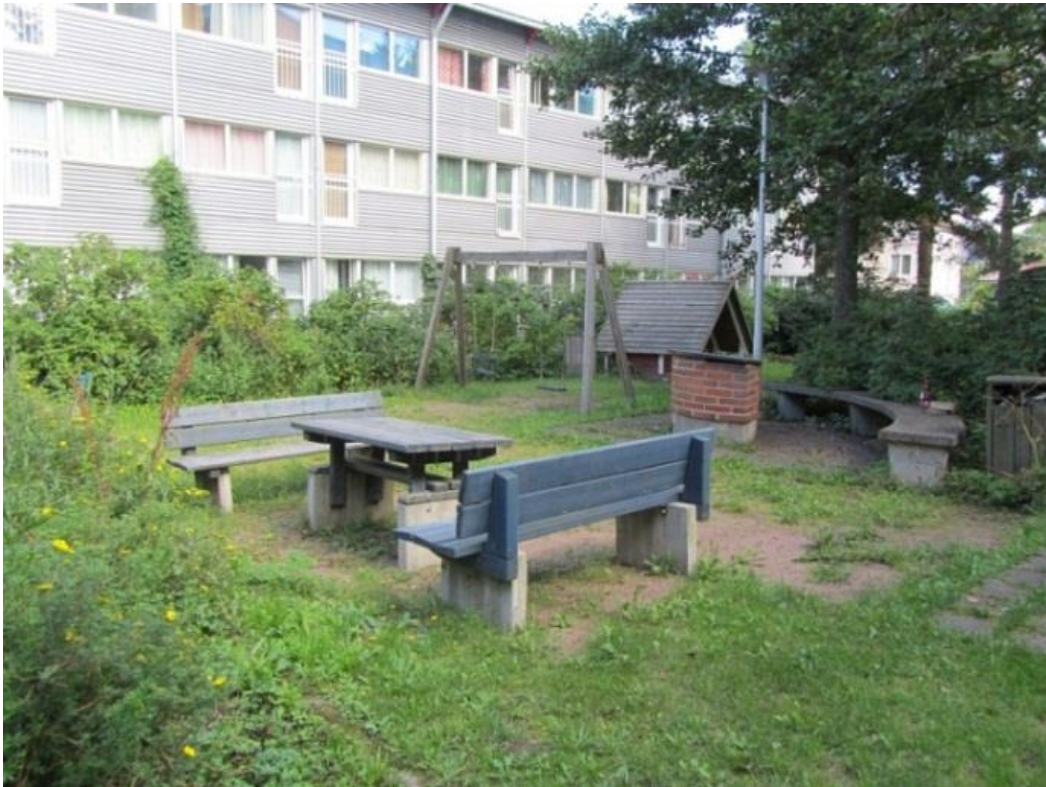
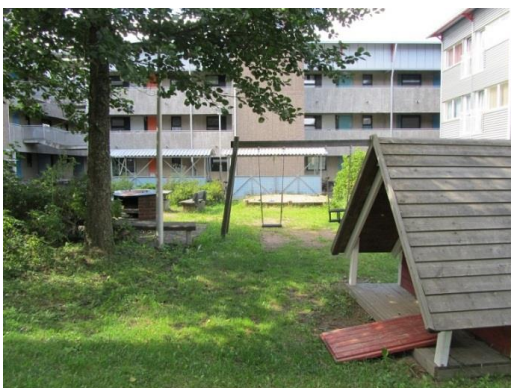
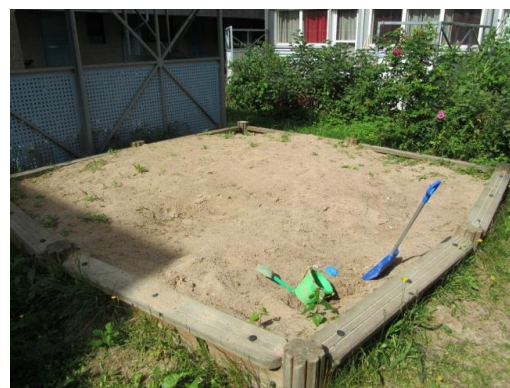
Leikkipaikka kuuluu uuden leikkipaikkaverkoston supistettaviin ja oleskelualueeksi/viheralueeksi painotettaviin leikkipaikkoihin. Leikkipaikan yhteydessä on oleskelualue ja grillipaikka. Kooltaan leikkipaikka on noin 120 m² grillipaikka pois lukien. Leikkipaikan varusteisiin kuuluvat hiekkalaatikko, keinut ja leikkimökki. Leikkialueella sijaitsevat leikkivälineet ovat huonokuntoisia, reunakiveys ei ole näkyvissä ja hiekka-alueet ovat rikkaruohottuneita/nurmettuneita. Leikkipaikan yleinen kunto on välttävä ja leikkipaikalla on vähän käyttäjiä.

Alue tulee suunnitella ja rakennuttaa uudelleen niin, että oleskelualueita painotetaan leikkialueen sijasta. Huonokuntoiset leikkivälineet poistetaan ja uuden oleskelualueen yhteyteen hankitaan nykyistä pienempi hiekkalaatikko ja korkeintaan yksi pieni leikkiväline kuten jousieläin, jonka vaadittava turva-alue on pienempi kuin esimerkiksi keinuilla. Näin hiekka-alue pidetään minimissään uudessa pihapiirissä hoidon helpottamiseksi ja alueen pitämiseksi yleisilmeeltään siistimpänä.

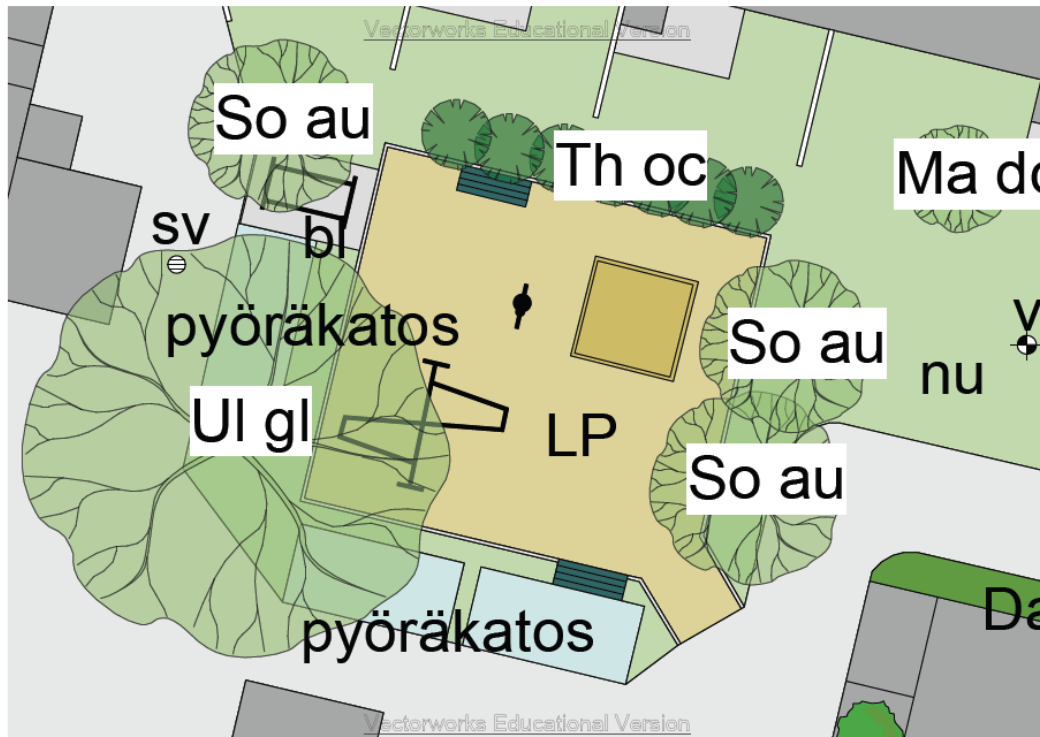
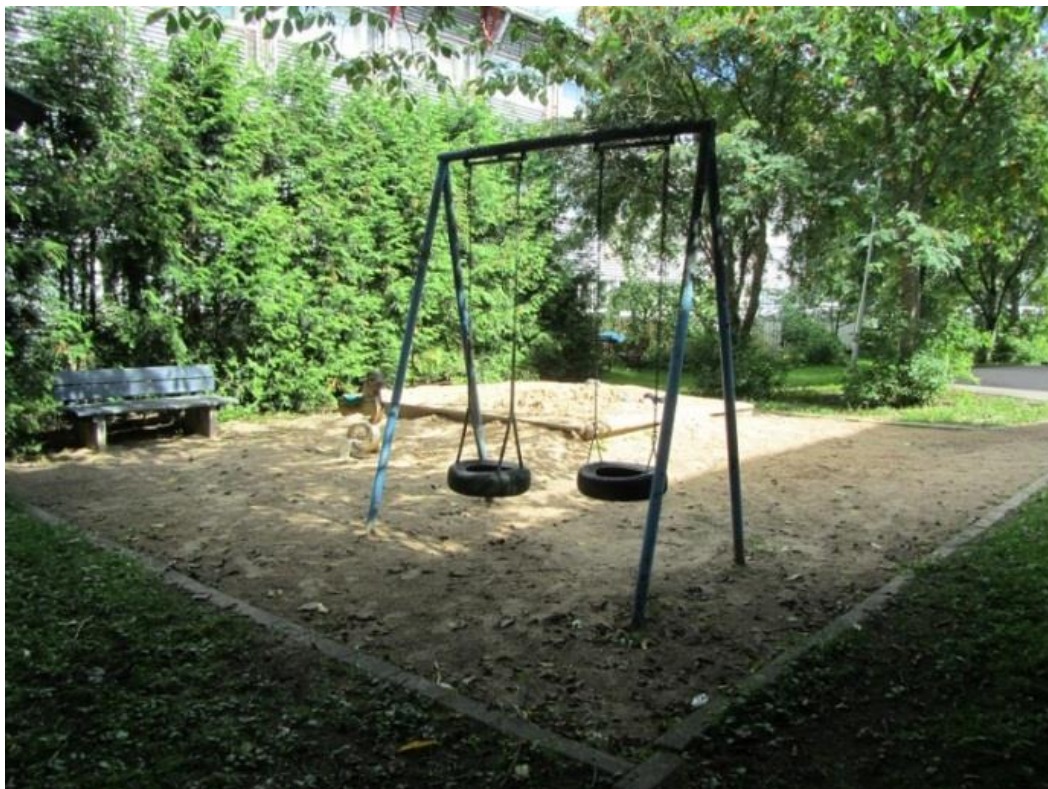
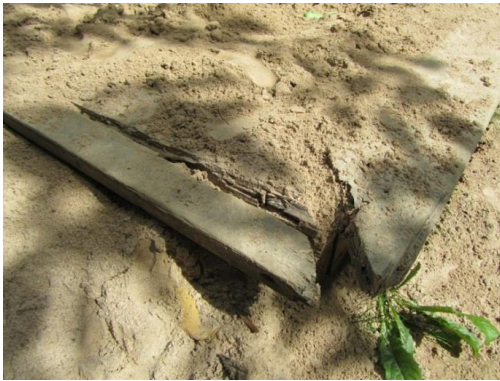
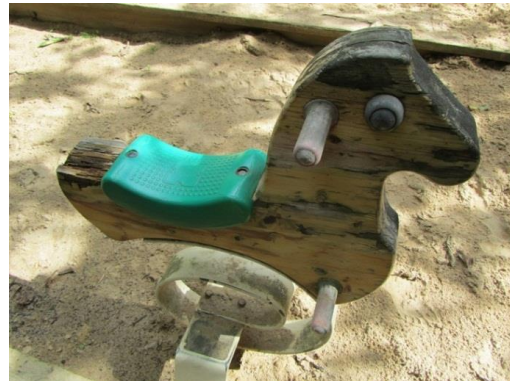
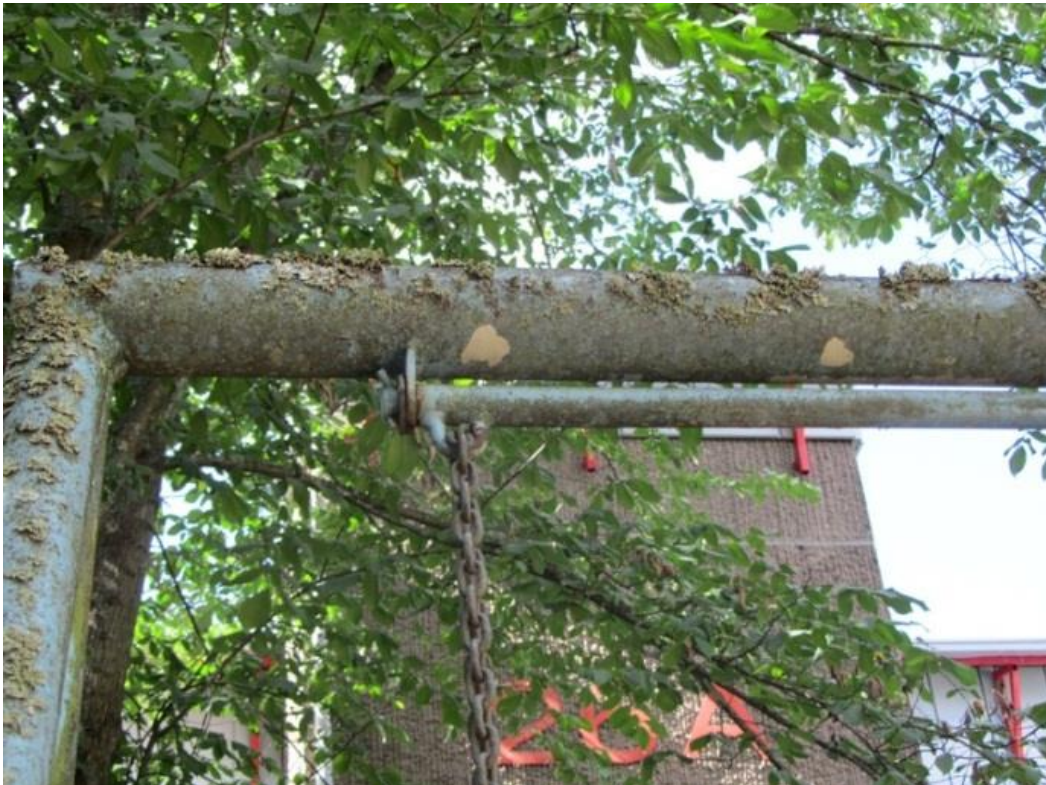
hyväkuntoinen ja reunakiveys on näkyvissä. Leikkipaikan yleinen kunto on välttävä ja leikkipaikalla on vähän käyttäjiä.

Alue tulee suunnitella ja rakennuttaa uudelleen oleskelualuetta tai viheraluetta painottaen leikkialueen sijasta. Huonokuntoiset leikkivälineet ja penkki poistetaan ja uuden oleskelualueen tai viheralueen yhteyteen hankitaan nykyistä pienempi hiekkalaatikko ja korkeintaan yksi pieni leikkiväline. Hiekka-alue pidetään minimissään uudessa pihapiirissä hoidon helpottamiseksi ja alueen pitämiseksi yleisilmeeltään siistimpänä.

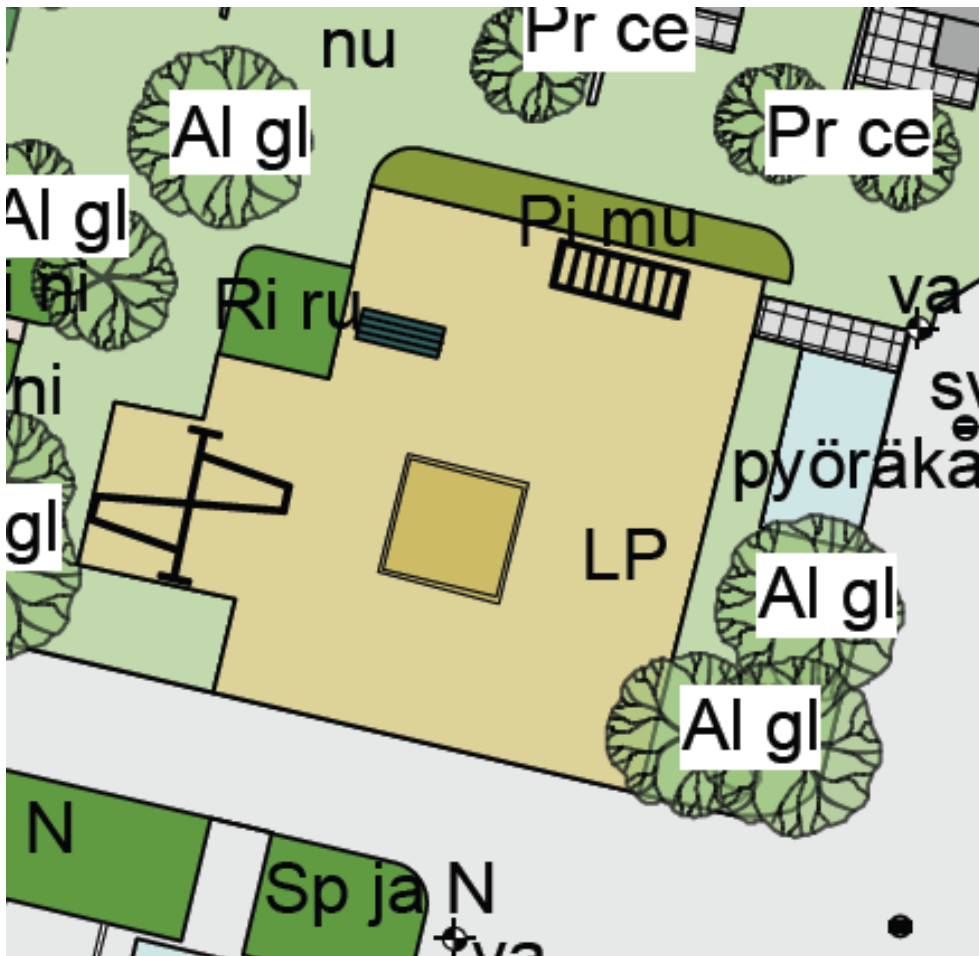
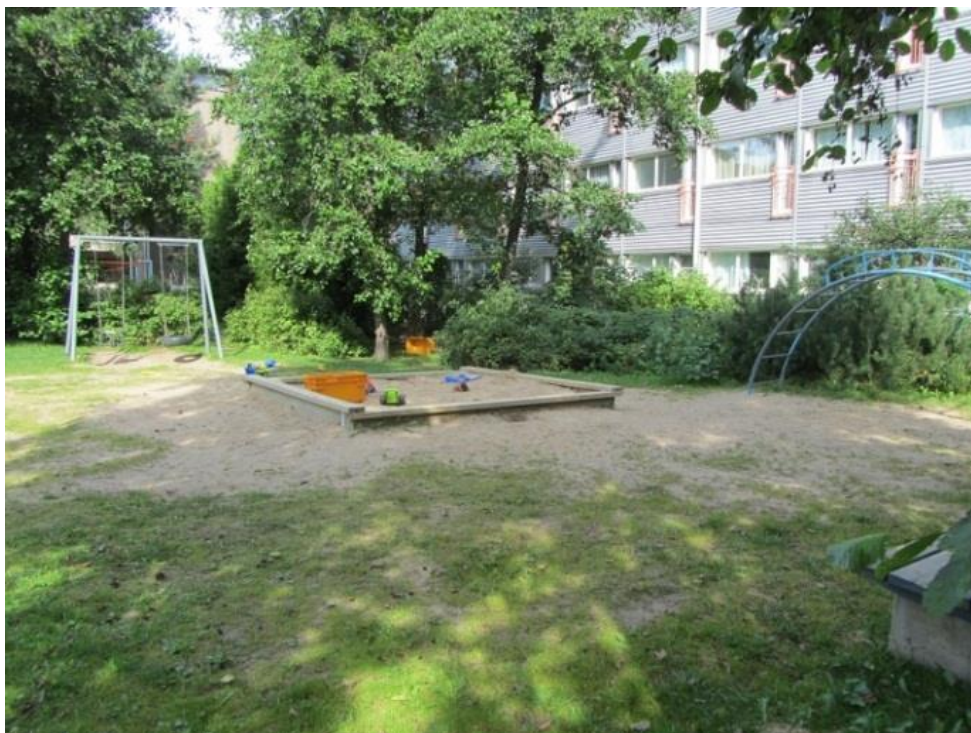
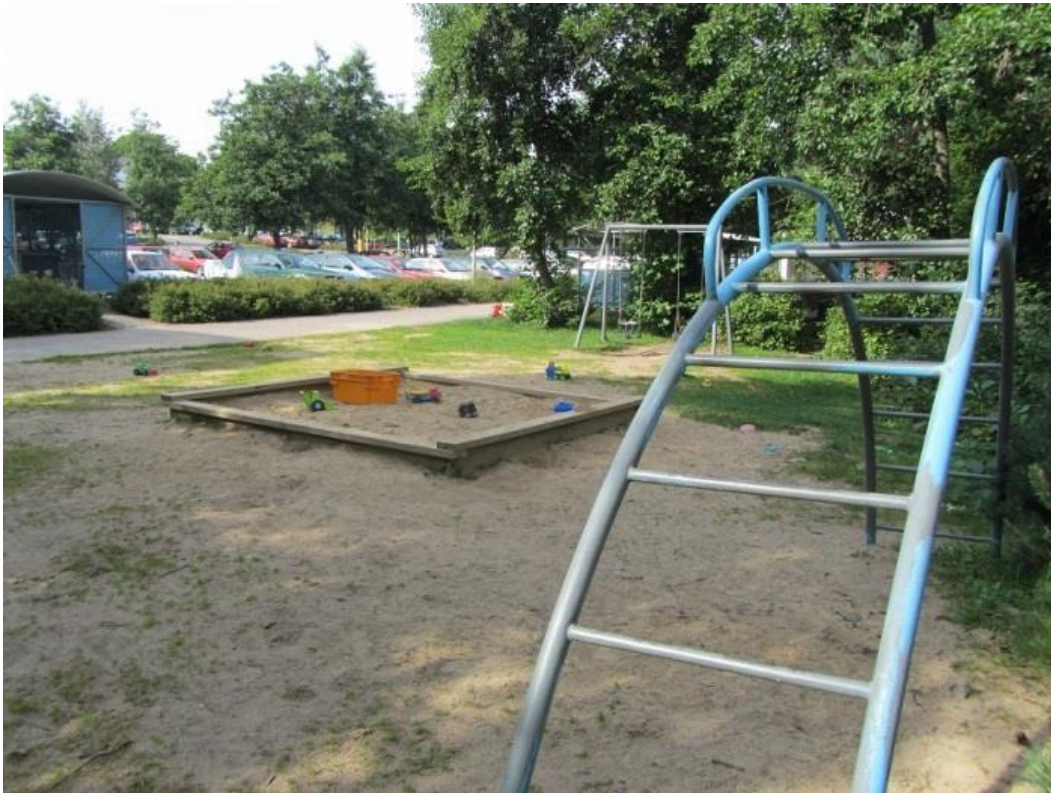
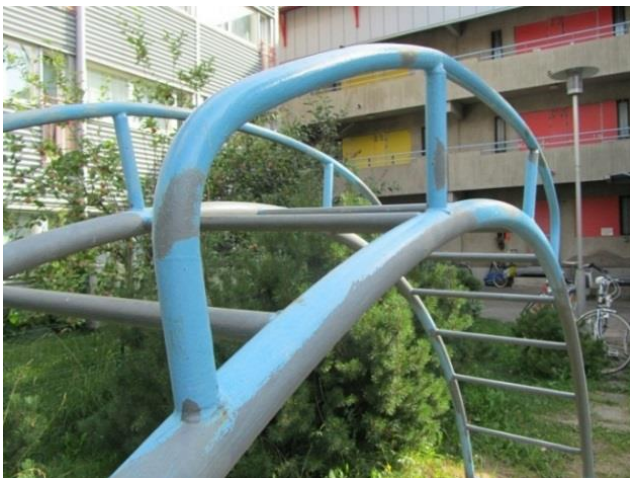
ja reunakiveys on vain osittain näkyvissä. Leikkipaikan yleinen kunto on tyydyttävä ja leikkipaikalla on paljon käyttäjiä.

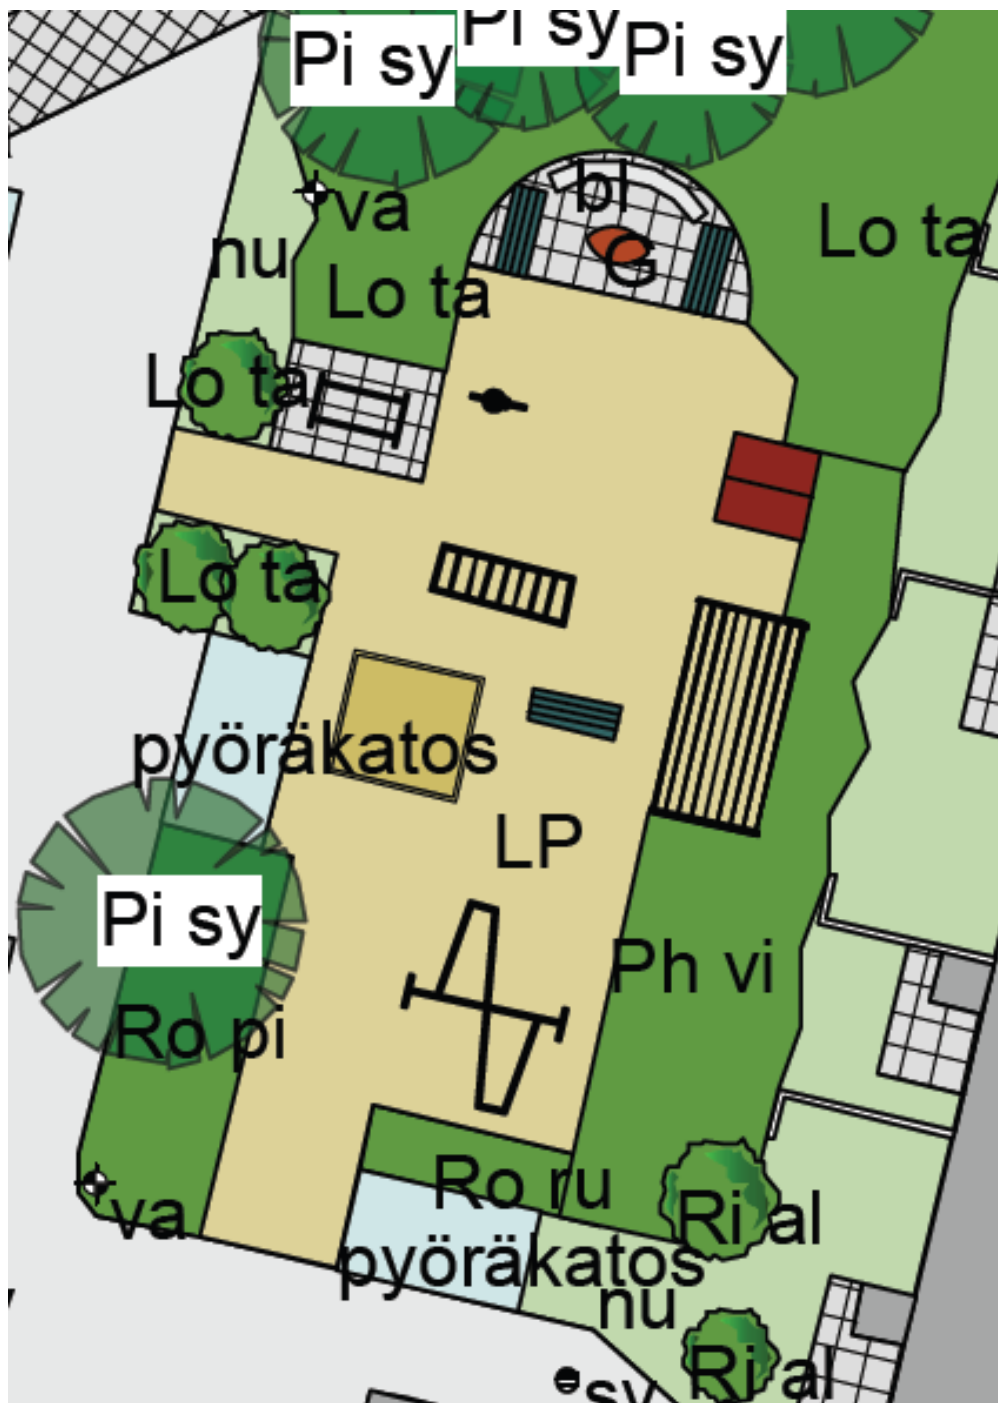
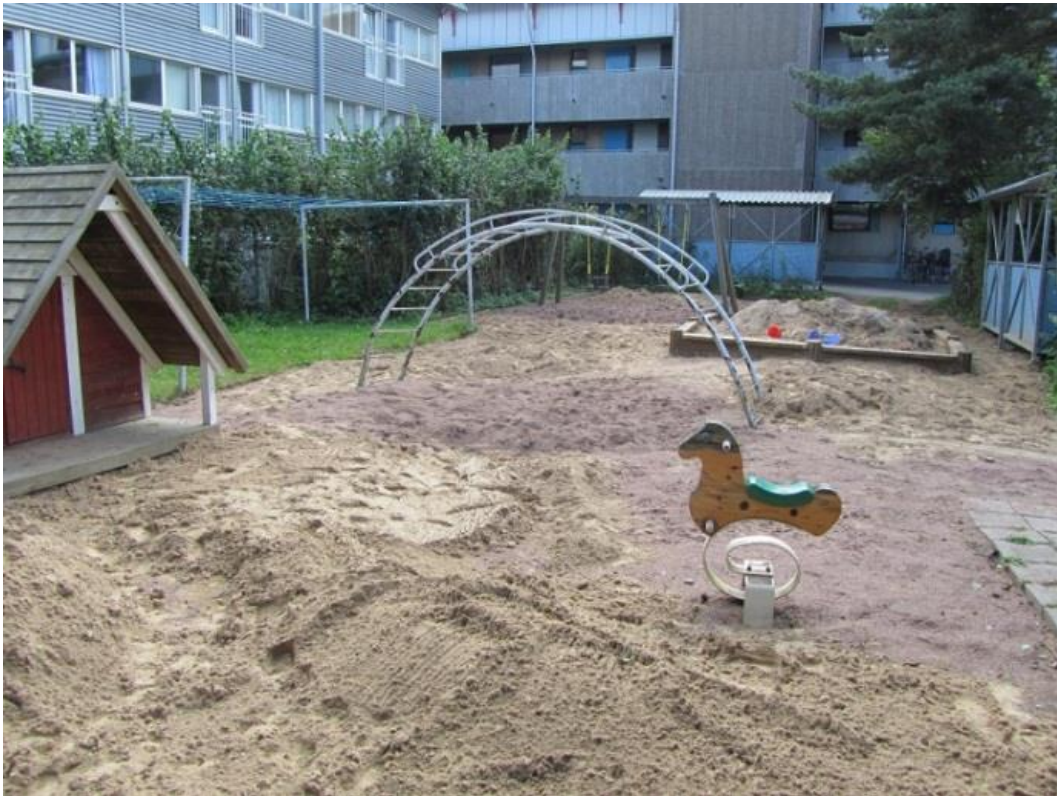
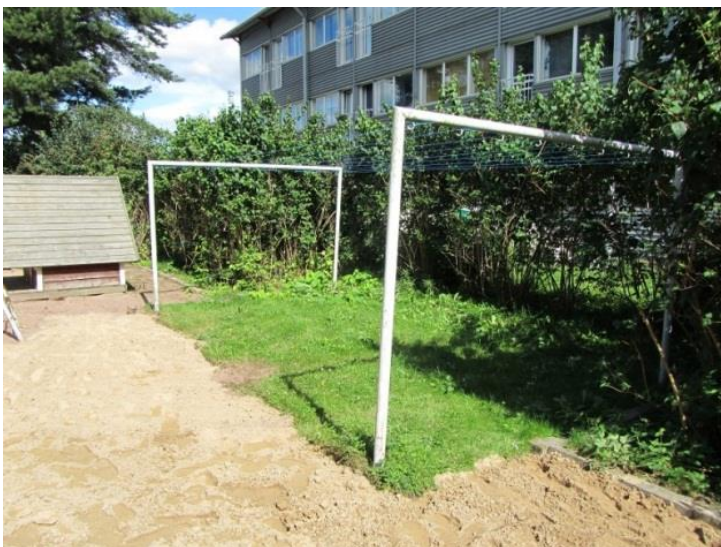
Leikkipaikka kuuluu uuden leikkipaikkaverkoston keskeisiin ja kehitettäviin leikkipaikkoihin sijaintinsa, käyttäjämääränsä, kokonsa ja pienilmastonsa puolesta. Kooltaan nykyinen leikkipaikka on noin 220 m². Oleskelualue ja grillipaikka sijaitsevat leikkipaikan yhteydessä. Leikkipaikan varusteisiin kuuluvat hiekkalaatikko, jousieläin, leikkimökki, kiipeilyteline ja keinut. Leikkivälineet ovat välttävässä/tydyttävässä kunnossa. Leikkipaikan yleinen kunto on tyydyttävä ja leikkipaikalla on paljon käyttäjiä. Hiekka-alue on hyväkuntoinen ja reunakiveys on näkyvissä, mutta kivet ovat liikkuneet osittain pois paikoiltaan.

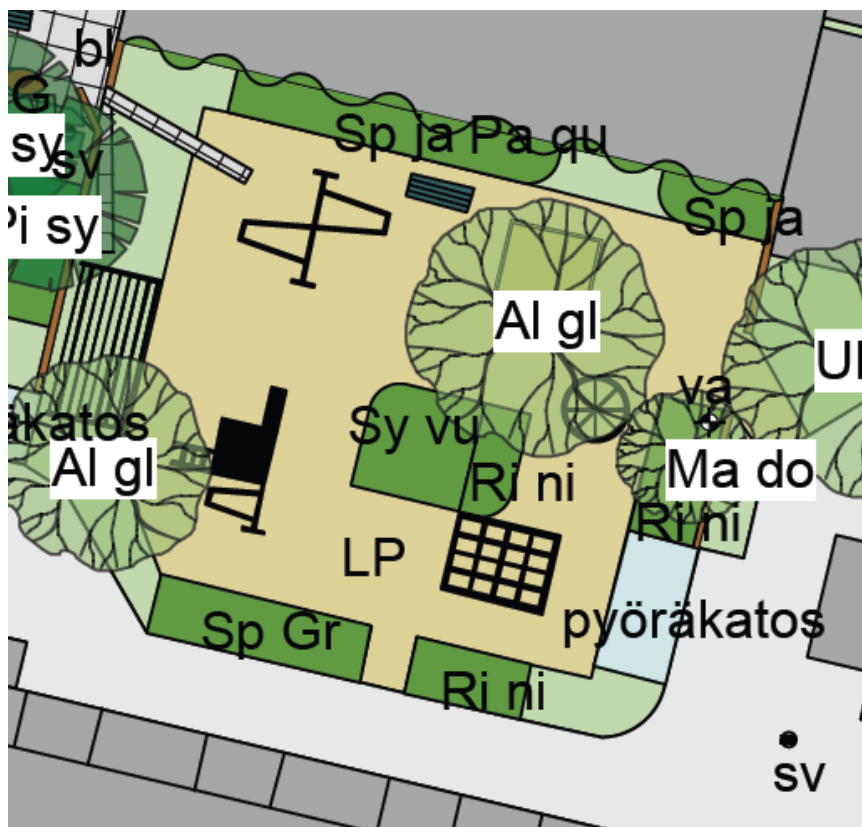
Leikkipaikka kuuluu uuden leikkipaikkaverkoston keskeisiin leikkipaikkoihin sijainnin, käyttäjämäärän, koon, monipuolisen kasvillisuuden ja leikkivälineiden puolesta. Kooltaan nykyinen leikkipaikka on noin 300 m². Oleskelualue ja grillipaikka sijaitsevat leikkipaikan vieressä. Leikkipaikan varusteisiin kuuluvat hiekkalaatikko, iso puinen kiipeilyteline, liukumäki mökillä, karuselli ja keinut. Leikkivälineitä on monipuolisesti eri-ikäisille lapsille. Leikkivälineet ovat suhteellisen hyvässä kunnossa ja ehjiä, vaikka pinnoiltaan kuluneita. Hiekka-alue on nurmettu ja reunakiveys on paikoitellen näkyvissä, mutta kivet ovat liikkuneet osittain pois paikoiltaan. Leikkipaikka on pienilmastoltaan hieman varjoisa, mutta kasvillisuudeltaan rehevä ja monipuolinen. Leikkipaikan yleinen kunto on tyydyttävä/hyvä ja leikkipaikalla on jonkin verran käyttäjiä.

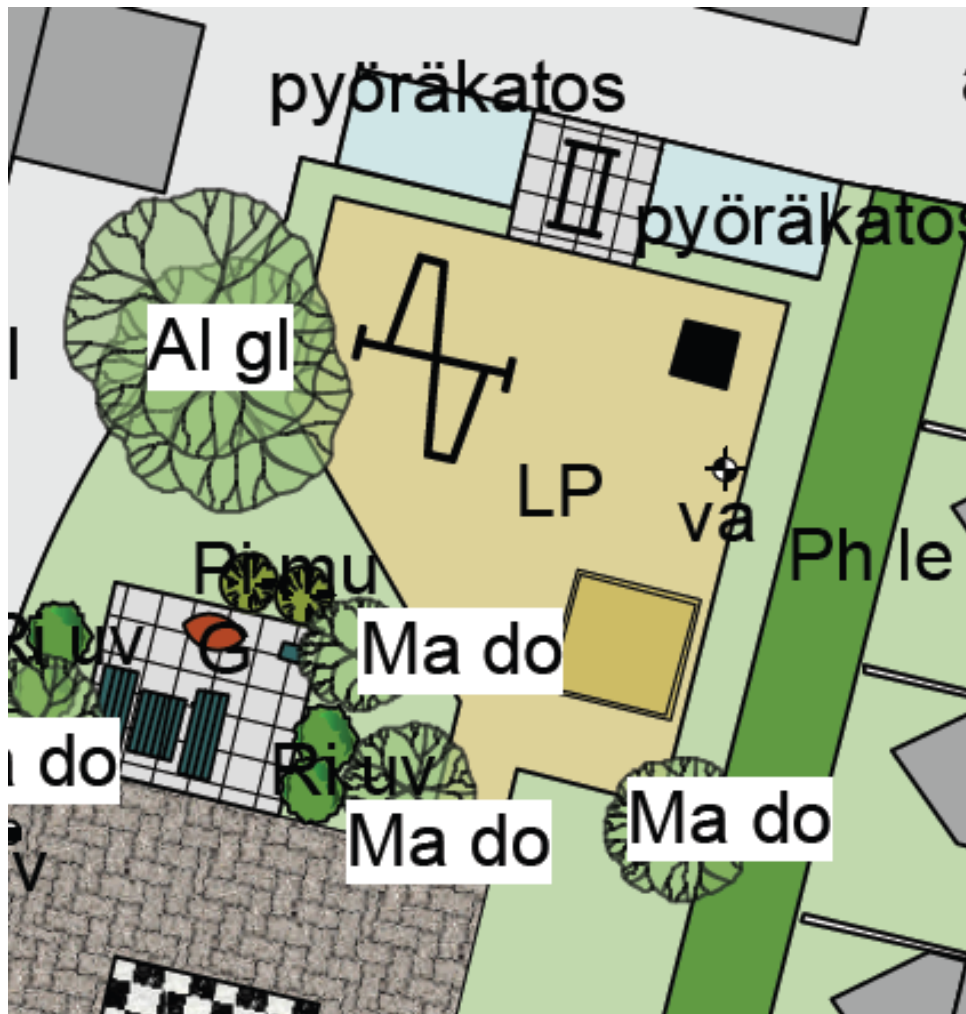
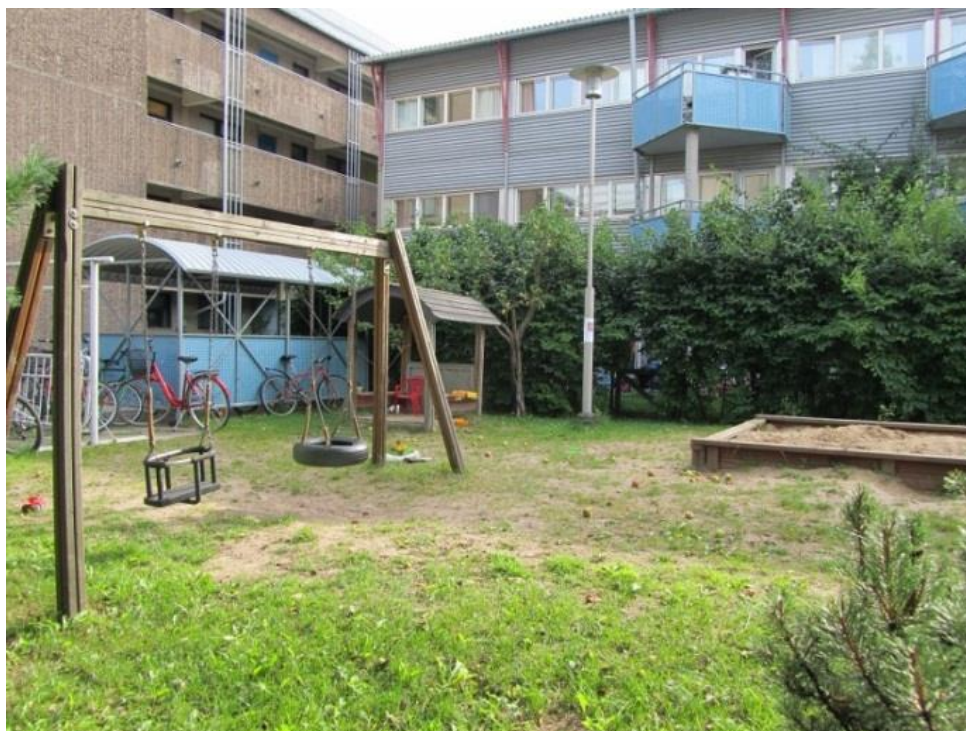
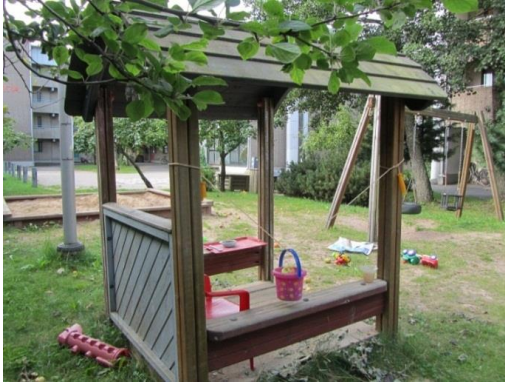
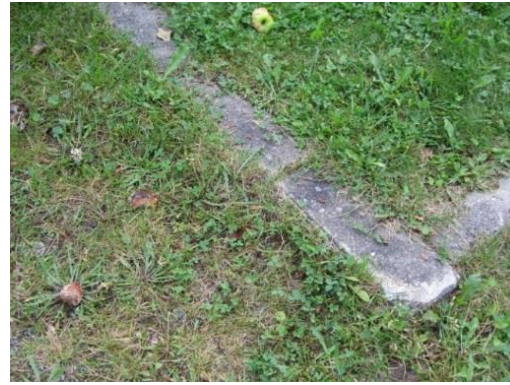
Leikkipaikka kuuluu sijaintinsa puolesta uuden leikkipaikkaverkoston supistettaviin ja keskeiseksi oleskelualueeksi painotettaviin leikkipaikkoihin. Leikkipaikka sijaitsee aivan yksityisen päiväkodin vieressä. Kooltaan leikkipaikka on noin 110 m². Oleskelualue ja grillipaikka sijaitsevat leikkipaikan vieressä. Leikkipaikan varusteisiin kuuluvat hiekkalaatikko, avonainen pieni leikkimökki ja keinut. Leikkivälineet ovat tyydyttävässä kunnossa. Hiekka-alue on nurmettunut ja reunakiveys on vain osittain näkyvissä. Leikkipaikan yleinen kunto on tyydyttävä ja leikkipaikalla on jonkin verran käyttäjiä.

Alue tulee suunnitella ja rakennuttaa uudelleen niin, että keskeistä oleskelualueutta painotetaan leikkialueen sijasta. Leikkivälineet poistetaan ja uuden oleskelualueen yhteydessä pidetään nykyistä pienempi hiekkalaatikko ja korkeintaan yksi pieni leikkiväline kuten jousieläin, jonka vaadittava turva-alue on pieni. Näin hiekkalaatikon alue pidetään minimissään uudessa pihapiirissä hoidon helpottamiseksi ja alueen pitämiseksi yleisilmeeltään siistimpänä.

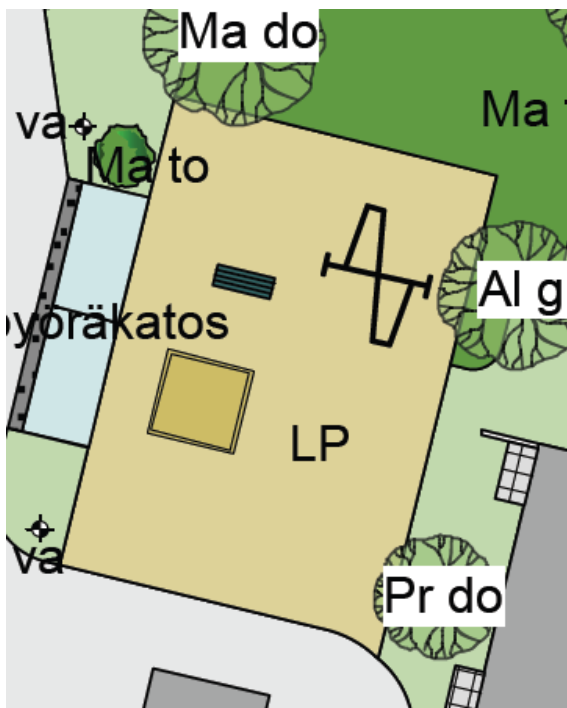
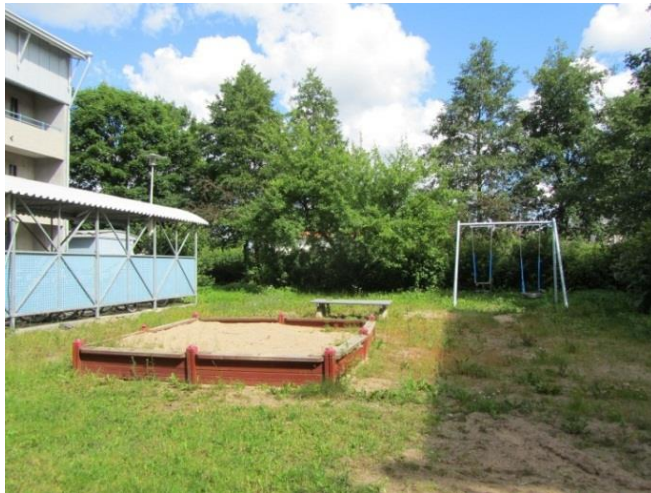
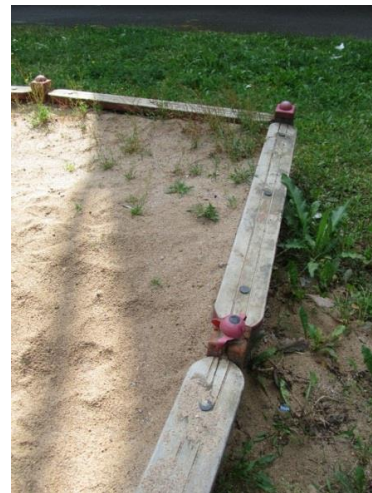
Leikkipaikka kuuluu käyttäjämääränsä puolesta uuden leikkipaikkaverkoston supistettaviin ja oleskelualueeksi/viheralueeksi painotettaviin leikkipaikkoihin. Kooltaan leikkipaikka on noin 190 m². Oleskelualueutta ei ole leikkipaikan yhteydessä. Leikkipaikan varusteisiin kuuluvat hiekkalaatikko ja keinut. Leikkivälineet ovat välttävissä/tyydyttävissä kunnossa. Hiekkalaatikon alue on nurmettunut ja reunakiveys on vain osittain näkyvässä. Leikkipaikan yleinen kunto on välttävä.

Alue tulee suunnitella ja rakennuttaa uudelleen painottaen oleskelualuetta tai viheraluetta leikkialueen sijasta. Huonokuntoiset leikkivälineet ja penkki poistetaan ja uuden oleskelualueen tai viheralueen yhteyteen hankitaan nykyistä pienempi hiekkalaatikko ja korkeintaan yksi pieni leikkiväline kuten jousieläin, jossa on pieni vaadittava turva-alue esimerkiksi keinuun verrattuna. Näin hiekka-alue saadaan pidettyä minimissään uudessa pihapiirissä hoidon helpottamiseksi ja alueen pitämiseksi yleisilmeeltään siistimpänä.

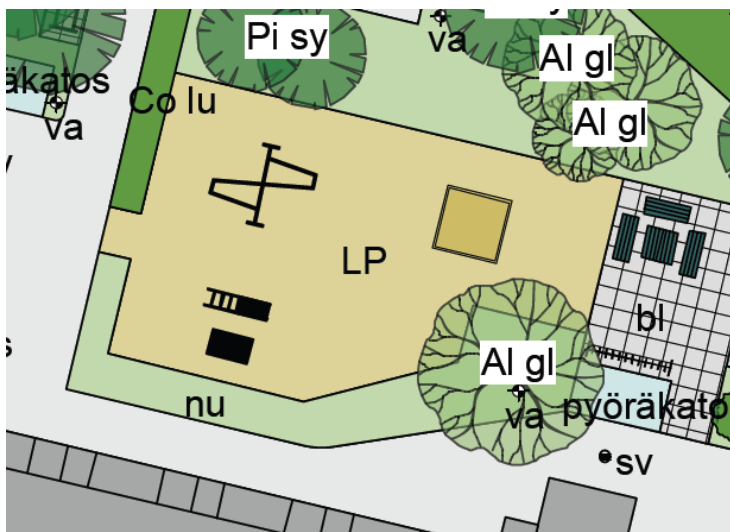
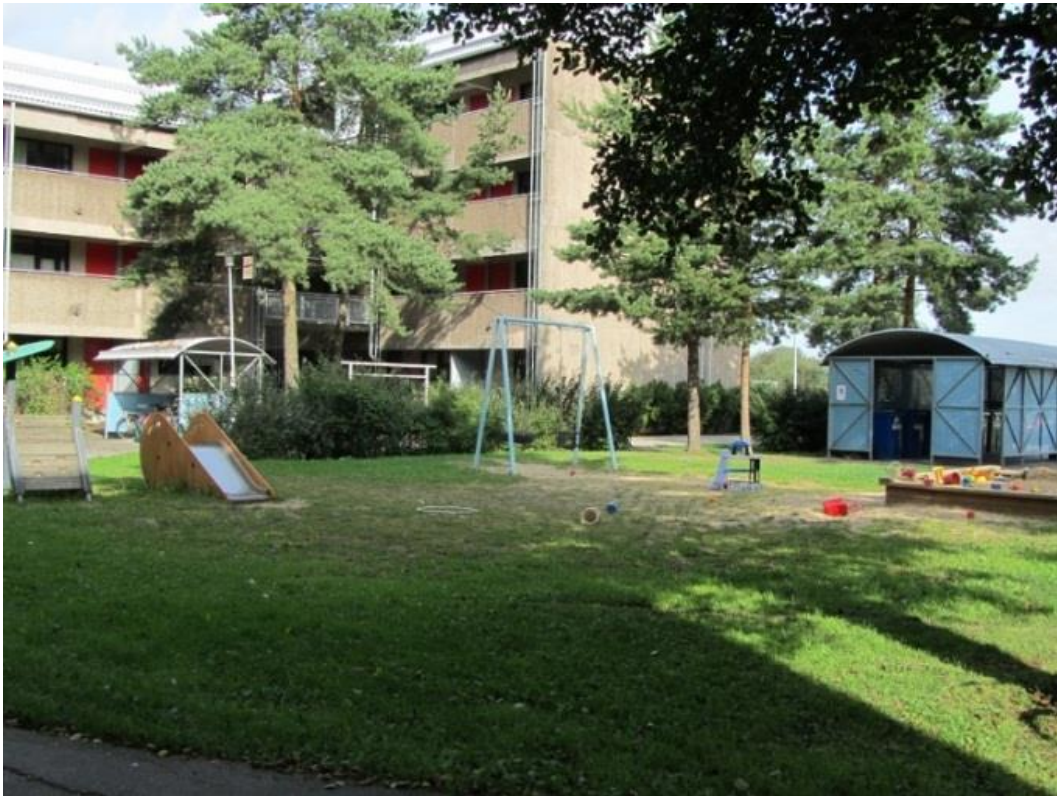
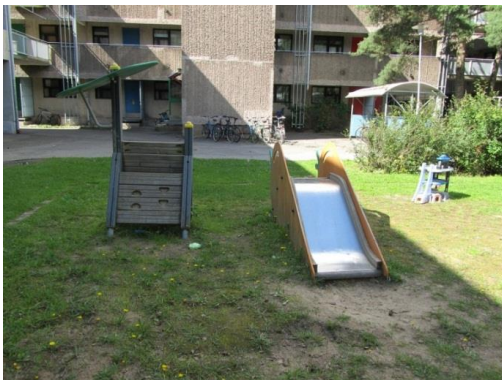
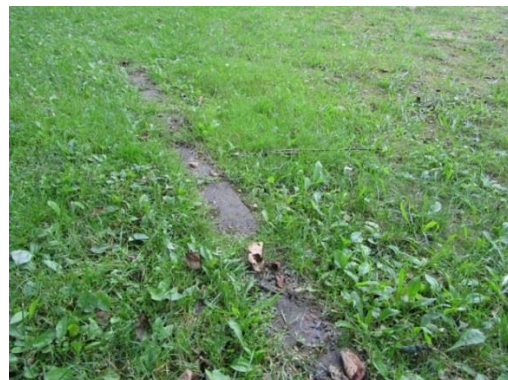
Leikkipaikka kuuluu sijaintinsa puolesta uuden leikkipaikkaverkoston supistettaviin ja oleskelualueeksi tai virkistys/harrastealueeksi painotettaviin leikkipaikkoihin. Kooltaan leikkipaikka on noin 230 m². Oleskelualue sijaitsee leikkipaikan vieressä. Leikkipaikan varusteisiin kuuluvat hiekkalaatikko, pieni liukumäki, pieni kiipeilyväline ja keinut. Leikkivälineet ovat hyväkuntoisia, mutta niitä on alueen kokoon nähden vähän. Myös kasvillisuus on niukkaa. Hiekka-alue on nurmettunut ja reunakiveys on vain osittain näkyvissä. Leikkipaikan yleinen kunto on tyydyttävä/hyvä.

Alue tulee suunnitella ja rakennuttaa uudelleen niin, että oleskelu-/viher-/virkistysaluetta painotetaan leikkialueen sijasta. Huonokuntoiset leikkivälineet poistetaan ja uuden oleskelualueen yhteyteen hankitaan nykyistä pienempi hiekkalaatikko ja korkeintaan yksi pieni leikkiväline. Hiekka-alue pidetään minimissään uudessa pihapiirissä hoidon helpottamiseksi ja alueen pitämiseksi yleisilmeeltään siistimpänä. Uudessa suunnitelmassa tulee jättepiste rajata kasvillisuudella viihtyisyyden lisäämiseksi.
